Il Castello Aragonese di Taranto

a cura dell'Ammiraglio di Squadra Francesco Ricci

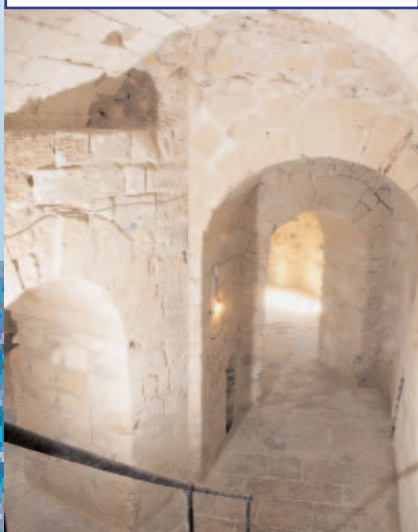
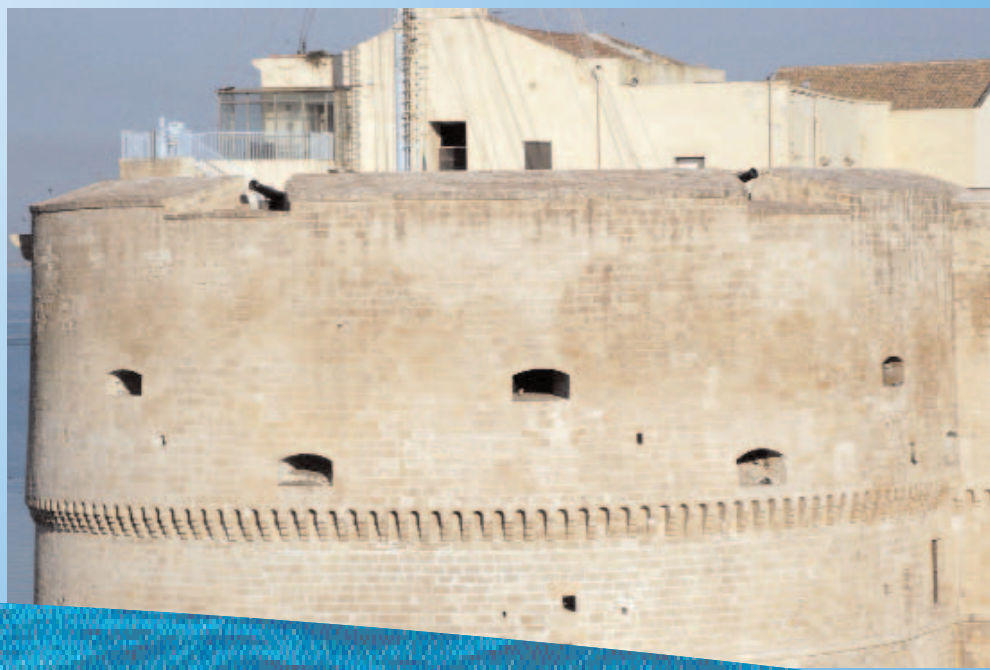
Il Torrione di San Cristoforo - L'Androne al piano delle banchine dopo il restauro del 2004

E' invece accessibile la parte inferiore del torrione, parzialmente restaurata nell'autunno 2004 da personale di Maridipart Taranto e costituita da un androne e da quattro casamatte forse attribuibili al periodo napoleonico; nelle prime due sono stati installati nell'autunno 2005 due pezzi d'artiglieria del XVIII secolo puntati verso il Mar Grande e l'accesso al fossato.

L'androne mette anche in comunicazione con il corridoio di ingresso al torrione e con un cunicolo scavato nella roccia; cunicolo e diramazione laterale, aperta nell'inverno 2004, potrebbero essere i resti di un acquedotto di epoca classica inglobato nel castello come sembrerebbe confermato da una polla d'acqua dolce potabile subito sotto il piano di calpestio.

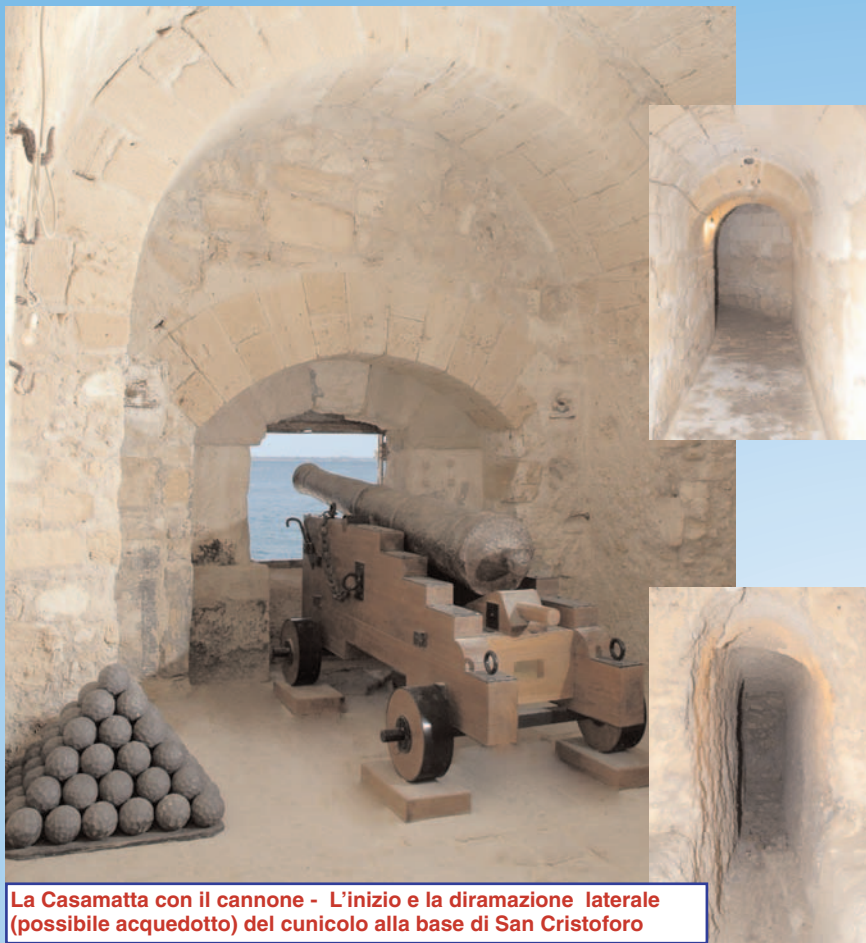
La Casamatta con il cannone - L'inizio e la diramazione laterale (possibile acquedotto) del cunicolo alla base di San Cristoforo

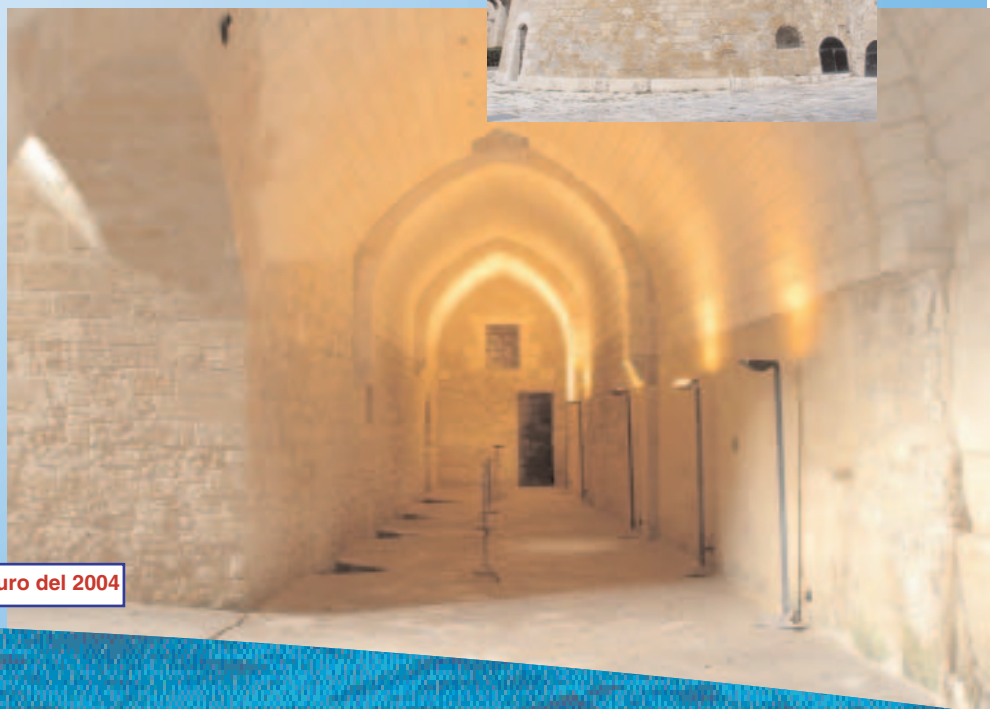
La Galleria Svevo-Angioina dopo il restauro del 2004

La galleria Svevo-Angioina adiacente all'ingresso collega tra loro i torrioni di S. Lorenzo e dell'Annunziata ed è stata restaurata nei primi 7 mesi del 2004 da operai di Maridipart Taranto. La volta ogivale, la collocazione sul piano più basso del castello, la disomogeneità delle pareti contribuiscono ad attribuire a tale ambiente una possibile datazione svevo-angioina e cioè compresa tra il 1200 e il 1400. La parete interna e quella di fondo verso il torrione dell'Annunziata sono scavate nella roccia su cui e intorno a cui è stato costruito il castello.

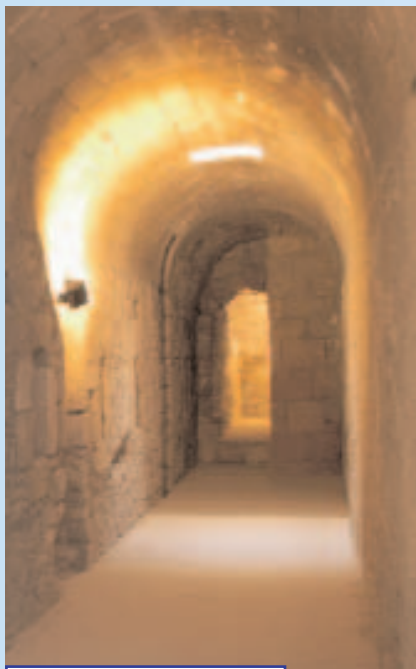
Il corridoio di Crispano

Scoperto nel novembre 2003 e restaurato nell'estate 2004, era utilizzato quale centro di fuoco per archibugieri. Sei feritoie sul lato di levante consentivano di sparare contro l'argine e la base del fossato mentre numerosi sfiatatoi servivano all'eliminazione dei fumi prodotti dalle armi da fuoco; le feritoie sono inclinate per permettere il tiro di infilata e per rendere più difficile al

nemico di colpire i tiratori posti dietro le feritoie. Due feritoie, orientate verso l'interno del castello, dimostrano che il muro di Crispano fu costruito quale opera a sé stante, e che solo successivamente fu costruito l'altro muro tra il torrione di S. Angelo e la cortina settentrionale del castello formando una specie di triangolo.

Nel corridoio di Crispano sono anche visibili due caditoie, usate per gettare pietre sugli assalitori: una davanti all'ingresso, l'altra pas-

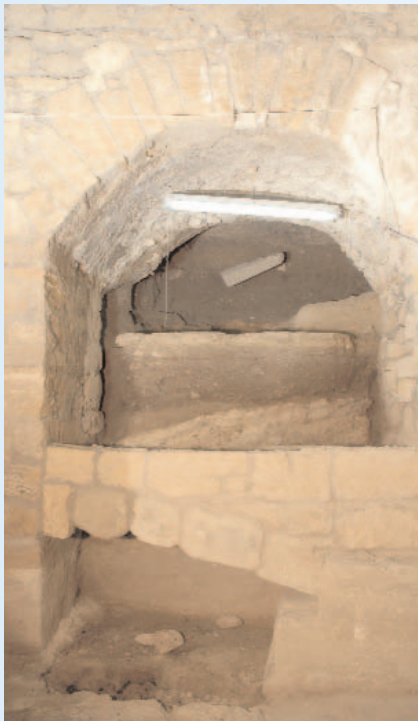
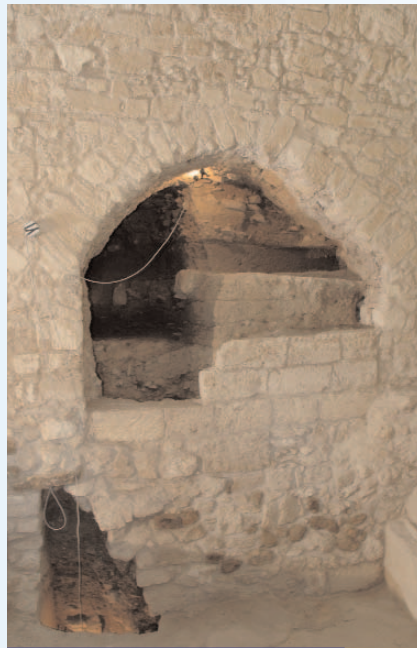
I due archi di scarico della galleria settentrionale

2005, ne ha evidenziato la funzione difensiva testimoniata da 10 feritoie sul lato settentrionale e le particolarità della parete meridionale, caratterizzata da ampi tratti di roccia e da due archi di scarico costruiti su supporti di terra per scavalcare le lacune del banco di Carparo. Il piano di calpestio originario è stato rinvenuto oltre un metro sotto il pavimento moderno e fra le due superfici sono stati trovati numerosissimi reperti fittili per lo più del XVI, XVII e XVIII secolo. Altri reperti molto più antichi, per lo più di epoca greca, sono stati rinvenuti nella terra sottostante gli archi di scarico, tra cui un "Ostrakon" recante un' incisione in greco primitivo che richiama al culto spartano di Artemide Ortia.

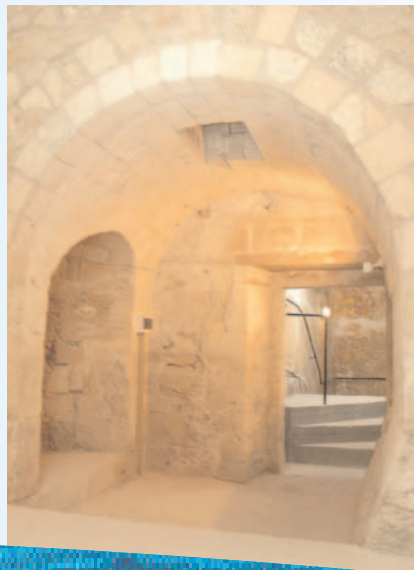
Il vestibolo di accesso alla galleria settentrionale - Sulla sinistra si può notare l'inizio del camminamento che porta al torrione di San Lorenzo

reperiti ritrovati, sembra risalire al periodo greco mentre all'estremità opposta si apre un vestibolo con volta a botte che mette in comunicazione con il torrione di S. Lorenzo tramite un cunicolo riaperto nel 2004 e con il corridoio di levante tramite una scala in cemento.

Il pavimento originario di questo corridoio è stato trovato circa due metri più in basso dell'attuale rimuovendo un lungo tratto di riempimento di terra; in questo modo è stato anche reso visibile il collegamento tra il torrione di S. Lorenzo e la galleria settentrionale. Proseguendo ancora si entra nel corridoio di S. Lorenzo, scoperto nel novembre 2003 e restaurato nel 2004 da un operaio del Maridipart Taranto. Il corridoio attraversa longitudinalmente il muro di Crispano ed offre una visione molto suggestiva del torrione di S. Lorenzo la cui costruzione
